Besiktningsprotokoll

Fastighetsbeteckning: Citronfjärilen 97	
Fastighetsadress: Lextorpsvägen 483	
Postnummer: 461 64	Ort: Trollhättan

Besiktningsdatum: 2026-10-23	Protokollnummer: 70021551
Temperatur: 8 °C	Väderlek: Halvklart
Tekniker: Casper Backman	
E-post: casper.backman@Anticimex.se	
Kontor: Uddevalla	
Närvarande: Son och dotter till säljare

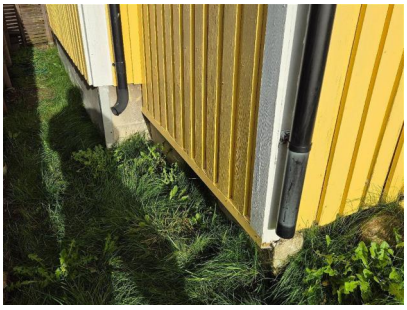
Utvändigt / Förråd

- Dörr är uttjänt.
- Tröskelbleck är felaktigt monterad.
- Träpanelen har rötskador.
- Vindskivor är i behov av underhåll.
- Stuprör avslutas mot grunden.

Det är dock oklart vad som tillhör samfällighet på utbyggnaden (förrådet).

Kontakta lämplig fackman/ snickare för att kontrollera omfattningen av rötskadorna och lämpliga åtgärder. Rekommenderar att dörren byts ut och att tröskelbleck monteras korrekt, vid osäkerhet kontakta plåtslagare. Samt att underhåll utförs för att förlänga livslängden på träpanel och vindskivor. Stuprör bör ledas bort från byggnaden.

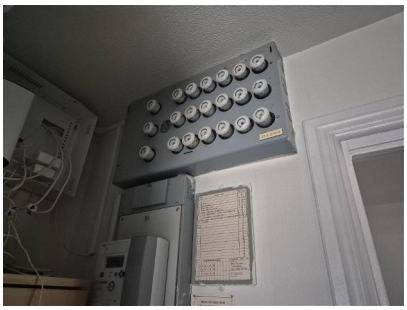
Inget att notera.
