Besiktningsprotokoll

Fastighetsbeteckning: Nybo 2:3	
Fastighetsadress: Valbovägen 160	
Postnummer: 818 33	Ort: Valbo

Besiktningsdatum: 2026-09-30	Protokollnummer: 69971409
Temperatur: 16 °C	Väderlek: Klart
Tekniker: Tony Harström	
E-post: tony.harstrom@anticimex.se	
Kontor: Gävle	
Närvarande: Uppdragsgivaren.

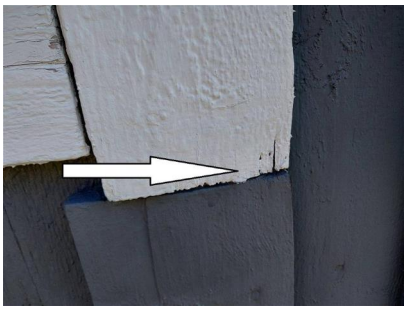
Utvändigt / Fönster

Mindre rötskador noterade i ändträet på fönsterfoder. Vidare upplyste uppdragsgivaren om att det är tätat mellan fasad/övre fönsterfodret, vilket leder bort regnvattnen istället för att vattnet hamnar bakom fodret. Ett alternativ är att komplettera med överbleck av plåt på de fönster som inte skyddas av takutsticket. Dessa observationer bedöms vara mindre brister.

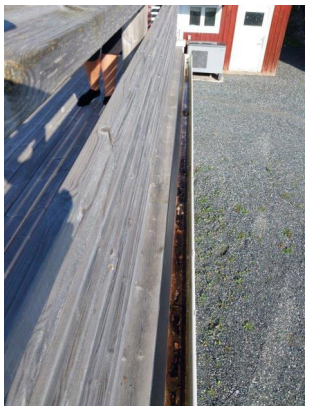
Utvändigt / Hängrännor / Stuprör

Stuprören avslutas nära grunden och om möjligt är rådet att förlänga ut rören bort från grunden för att minska fuktbelastningen.

Vid balkongen noterade jag kvarstående vatten i hängrännan. Lutningen bör åtgärdas för att bättre leda bort vattnet.
