Besiktningsprotokoll

Fastighetsbeteckning: Flugan 63	
Fastighetsadress: Flugvägen 12a	
Postnummer: 541 65	Ort: Skövde

Besiktningsdatum: 2026-08-17	Protokollnummer: 69876478
Temperatur: 17 °C	Väderlek: Mulet
Tekniker: Cecilia Molin	
E-post: cecilia.molin@Anticimex.se	
Kontor: Skövde	
Närvarande: Fastighetsägare samt besiktningstekniker Cecilia Molin Anticimex.

Besiktningsutlåtande

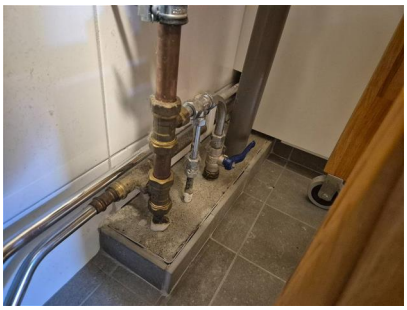
Entréplan / Tvättstuga

- Avloppsslangen till tvättmaskinen är ej fast förankrad i skåpets bakkant.

Rörgenomföringar förekommer synligt i golvklack, detta var godkänt vid uppförandet. I dagens branschregler ska rörfördelningar vara i ett fördelarskåp med vattentät botten och läckageindikator.

Förankra fast avloppsslangen.

Rekommenderar att ett vattenlarm installeras för att enklare kunna upptäcka om läckage skulle ske.

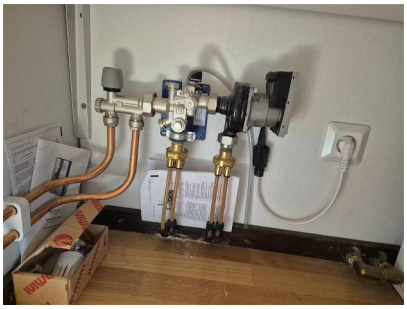
Övre plan / Sovrum 2

Inget att notera.
