Besiktningsprotokoll

Fastighetsbeteckning: Särsta 27:5	
Fastighetsägare: Terrence Charles Judkins	
Fastighetsadress: Stationsvägen 3	
Postnummer: 741 30	Ort: Knivsta

Besiktningsdatum: 2024-11-21	Protokollnummer: 68674565
Temperatur: - 5 °C	Väderlek: Mulet
Tekniker: Christoffer Borefur	
E-post: c.borefur@Anticimex.se	
Kontor: Uppsala	
Närvarande: • Terrence Charles Judkins, fastighetsägare • Sophia Judkins, dotter till fastighetsägare

Besiktningsutlåtande

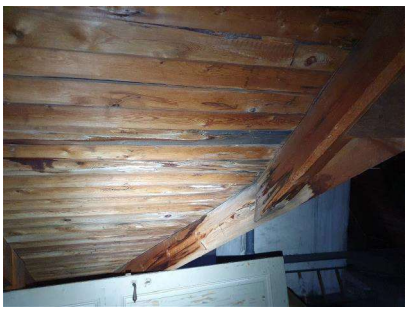
Vinden är tilläggsisolerad.

Eftersom vindsbjälklaget tilläggsisolerats så har klimatet på vindsutrymmet ändrats, främst vintertid. Detta i sin tur kan leda till uppfuktning av underlagstakets insida vilket kan resultera i mikrobiella skador (angrepp av mikroorganismer).
