# Besiktningsprotokoll

| Fastighetsbeteckning: Silvergruvan 1:332 | |
| Fastighetsadress: Möllerstorp 100 | |

| Besiktningsdatum: 2024-07-10 | Protokollnummer: 68381739 |

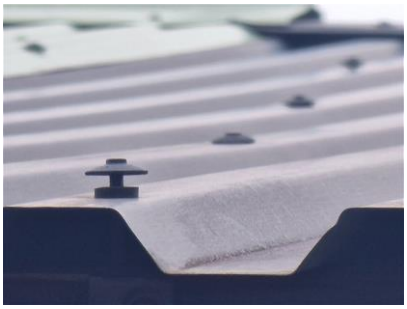
Spikar har skuvat upp på plåttaket.

Detta medför ökad risk för otätheter med möjliga fuktskador som följd.
