Besiktningsprotokoll

Fastighetsbeteckning: Toresunds-Sundby 1:262	
Fastighetsadress: Formtegelvägen 4	
Postnummer: 645 61	Ort: Stallarholmen

Besiktningsdatum: 2026-09-14	Protokollnummer: 69942049
Temperatur: 17 °C	Väderlek: Klart
Tekniker: Carl Segelborg	
E-post: Carl.segelborg@anticimex.se	
Kontor: Eskilstuna	
Närvarande: Säljare medverkade på besiktningen Besiktningstekniker: Carl Segelborg Anticimex Sörmland.

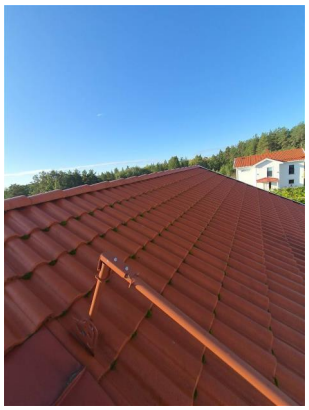
Utvändigt / Tak

Inget att notera.
