Besiktningsprotokoll

Fastighetsbeteckning: DISSEDALA 1:10	
Fastighetsägare: Maria Leerbeck Meyer	
Fastighetsadress: Dissedala 4	
Postnummer: 57193	Ort: Nässjö

Besiktningsdatum: 2025-04-03	Protokollnummer: 68940353
Temperatur: 17 °C	Väderlek: Klart
Tekniker: Pierre Borefur	
E-post: pierre.borefur@anticimex.se	
Kontor: Jönköping	
Närvarande: Fastighetsägare

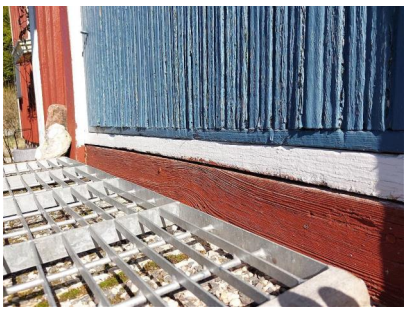
- Tröskelbleck saknas under dörr vid entrén.

Avsaknad av tröskelbleck medför att det finns risk för att vatten kan rinna in och orsaka fuktskador på tröskel och/eller i kringliggande vägg och bjälklag.

- Entrédörren är i behov av målning/ underhåll.
