Besiktningsprotokoll

Fastighetsbeteckning: Magda 1:31	
Fastighetsadress: Magda Gläntan	
Postnummer: 643 97	Ort: Västra Näshulta

Besiktningsdatum: 2026-09-08	Protokollnummer: 69926930
Temperatur: 18 °C	Väderlek: Halvklart
Tekniker: Marcus Axinge	
E-post: marcus.axinge@anticimex.se	
Kontor: Eskilstuna	
Närvarande: Hans Örjan Magnus Andersson / Fastighetsägare

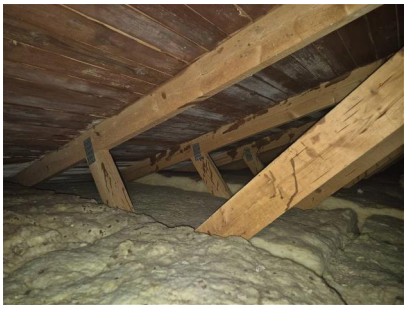
Utvändigt / Vind

Mikrobiell påväxt finns på underlagstaket.

Trots att fuktmätningen gav fuktvärden under kritisk fuktnivå finns mikrobiell påväxt på underlagstaket. Detta kan vara ett tecken på att vinden tillförs fukt inifrån bostaden och/eller uteluften.
Takläggningen är också äldre och kan vara en orsak.
Fuktkvot 11%

Vi rekommenderar en fördjupad undersökning för att bedöma orsak och omfattning.
