Besiktningsprotokoll

Fastighetsbeteckning: Hälleberget 3	
Fastighetsägare: Gökhan & Gülgün Caner	
Fastighetsadress: Sandgärdsvägen 7	
Postnummer: 932 36	Ort: Ursviken

Besiktningsdatum: 2025-03-31	Protokollnummer: 68938980
Temperatur: 1 °C	Väderlek: Molnigt
Tekniker: Erik Marklund	
E-post: erik.marklund@anticimex.se	
Kontor: Piteå	
Närvarande: Fastighetsägare

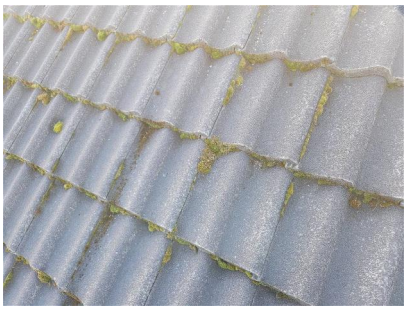
Taket är besiktat från mark, från uppställd stege mot takfot och från taksteg.

Yttertaket är äldre.

Takpannor, plåtdetaljer och underlagspapp har enligt vår bedömning en begränsad livslängd. Eftersom husets taktäckning är äldre har det ett minskat motstånd mot vatteninträngning. Detta i sin tur kan leda till fuktskador på träläkt och vidare ner i underliggande konstruktioner.

• Mindre mängd mossa finns på takpannor mot norr.
• Färgsläpp och mindre rostangrepp finns på plåtbeklädnad runt skorsten.
