Besiktningsrapport

Rapportdatum	2009-12-15		
Företag	Sala Sotningsdistrikt AB	Kund	Carina Gimestam
Adress	Brunnsgatan 34, 733 31 SALA	Platsens adress	Ringvalla Västerby 113, 733 96 SALA
Termograför	Johnny Isaksson	Kontaktperson	Carina Gimestam

8481500 - Ringvalla Västerby 113, 733 96 SALA - Jötul F3/murad rökkanal
Driftprovning 091215 - Tryckförhållanden eldningsutrymme/rum
5
0
-5
-10
-15
-20
-25
-30
13:55:29
13:56:29
13:57:29
13:58:29
13:59:29
14:00:29
14:01:29
14:02:29
14:03:29
14:04:29
14:05:29
14:06:29
14:07:29
14:08:29
14:09:29
14:10:29
14:11:29
14:12:29
14:13:29
14:14:29
14:15:29
14:16:29
14:17:29
14:18:29
14:19:29
14:20:29
14:21:29
14:22:29
14:23:29
14:24:29
14:25:29
14:26:29
14:27:29
14:28:29
14:29:29
14:30:29
14:31:29
14:32:29
14:33:29
14:34:29
14:35:29
14:36:29
14:37:29
14:38:29
Pa

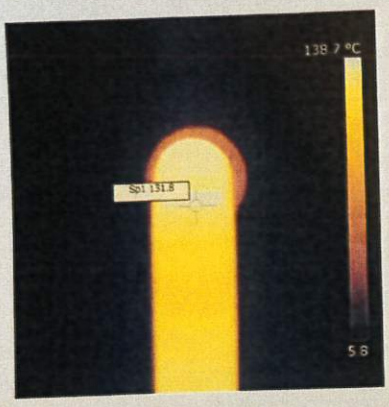
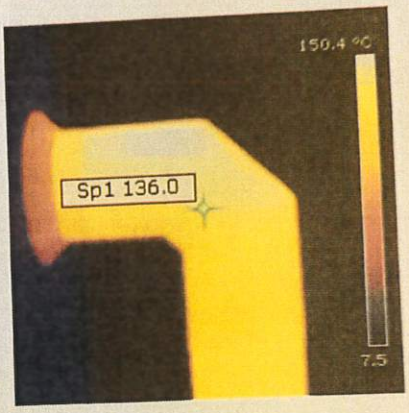
Parametrar för bild och objekt	Textkommentarer
Kameramodell	InfraCAM Wester
Bildens datum	2009-12-15 13:10:47
Bildens namn	IR_0709.jpg
Emissivitet	0,96
Reflekterad temperatur	20,0 °C
Objektavstånd	1,0 m

Beskrivning
Jötul F3

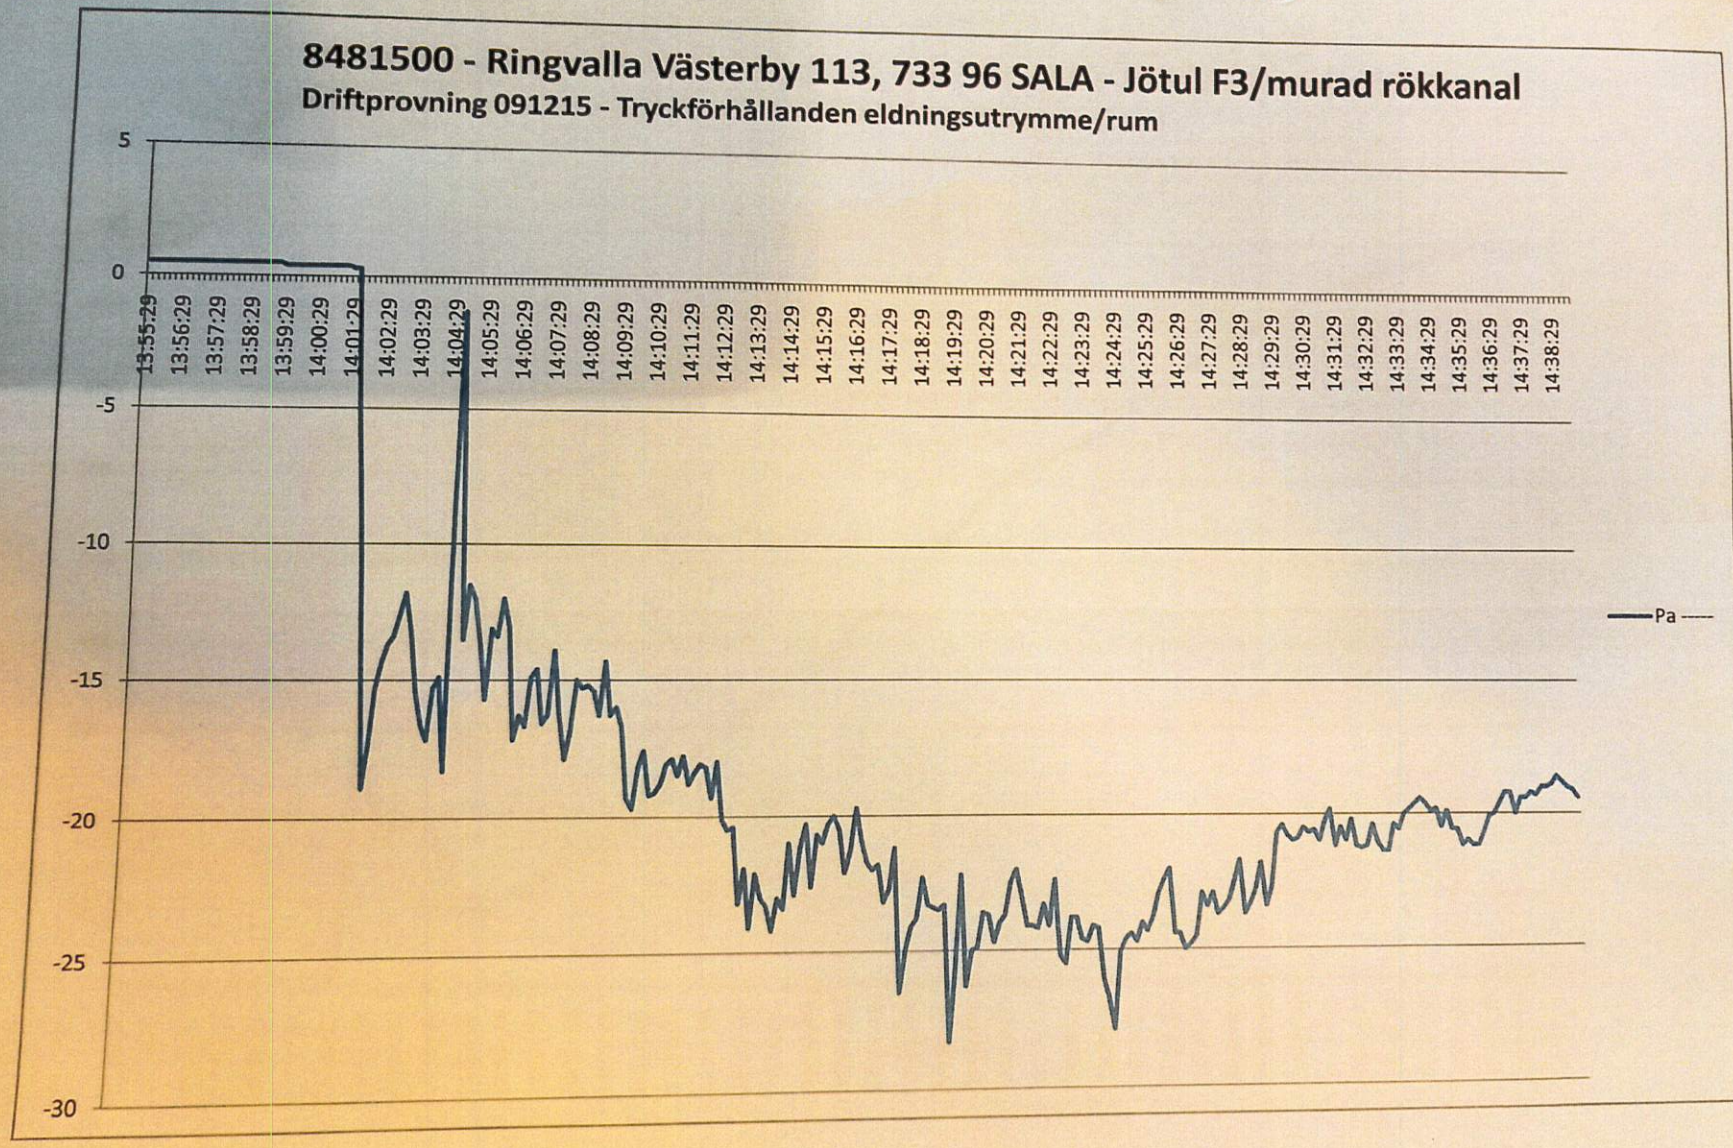
Parametrar för bild och objekt		Textkommentarer
Kameramodell	InfraCAM Wester	
Bildens datum	2009-12-15 13:10:57	
Bildens namn	IR_0710.jpg	
Emissivitet	0,96	
Reflekterad temperatur	20,0 °C	
Objektavstånd	1,0 m

Beskrivning	
Anslutning förbindelsekanal front.	Anslutning förbindelsekanal sida.
