Besiktningsprotokoll

Fastighetsbeteckning: Högdalen 1:47	
Fastighetsadress: Bondvägen 110	
Postnummer: 136 75	Ort: Vendelsö

Besiktningsdatum: 2026-07-29	Protokollnummer: 69810169
Temperatur: 22 °C	Väderlek: Sol
Tekniker: John Löwinder	
E-post: john.lowinder@anticimex.se	
Kontor: Stockholm Syd	
Närvarande: Fastighetsägare

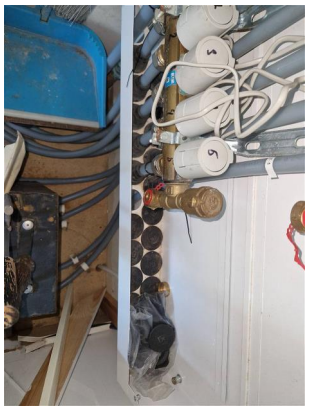
Entréplan / Allrum

Rörslits saknar vattentät botten.

En rörslits ska ha en vattentät botten och vara försedd med skvallerrör. När det saknas ökar risken för att ett läckage inte upptäcks i tid. Det kan leda till fuktskador i omkringliggande konstruktioner.
