Besiktningsprotokoll

Ombesiktning

Fastighetsbeteckning: Långared 1:19	
Fastighetsadress: Ljur Skogslund	
Postnummer: 447 94	Ort: Vårgårda

Besiktningsdatum: 2026-07-20	Protokollnummer: 69799183
Temperatur: 20 °C	Väderlek: Halvklart
Tekniker: Linus Elfström	
E-post: linus.elfstrom@anticimex.se	
Kontor: Borås	
Närvarande: Fastighetsägare

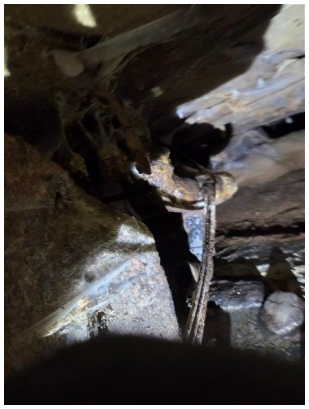
Utvändigt / Krypgrund

Vid kontroll av krypgrunden uppmättes fuktvärden över kritisk nivå för mikrobiell tillväxt och mikrobiell lukt upplevdes. Vid besiktningen kunde inte hela grunden besiktigas då det i passagen mellan två fack finns fritt stående vatten på markytan.

Uteluftsventilerade krypgrunder med bjälklag av organiskt material har ofta fuktskador på grund av naturlig fuktpåverkan. Lukten som känns i krypgrunden kan också spridas till boendemiljön. Risk för mikrobiell tillväxt föreligger om den relativa fuktigheten i den omgivande luften är över 75 % vilket i furuvirke motsvarar en fuktkvot på 17 %.
Fuktkvoten uppmättes till 20,9% i undersida bjälklag.

Vi rekommenderar en fördjupad undersökning för att bedöma orsak och omfattning detta omfattar krypgrunden i helheten samt de läckande avloppsledningarna.
