Besiktningsprotokoll

Fastighetsbeteckning: Stora Höghult 1:66	
Fastighetsägare: Jennie och Jonas Härnström	
Fastighetsadress: Stora Höghult 16	
Postnummer: 451 93	Ort: Uddevalla

Besiktningsdatum: 2025-11-04	Protokollnummer: 69352477
Temperatur: 11 °C	Väderlek: Regn
Tekniker: Andreas Ohlsson	
E-post: andreas.ohlsson@anticimex.se	
Kontor: Uddevalla	
Närvarande: Säljare närvarade vid besiktningen.

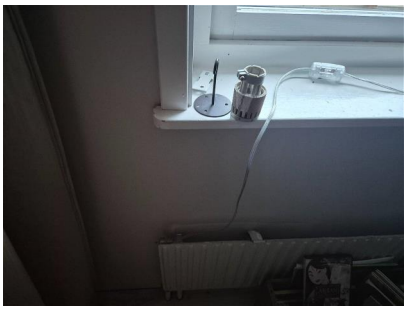
Hela huset / VVS

- Termostater saknas på några radiatorer.

Kontakta fackman för kontroll och lämpliga åtgärder.

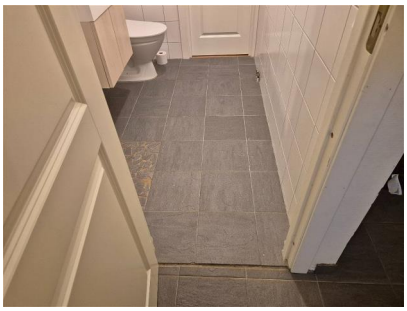
Entréplan / Dusch/Toalett

- Rörgenomföringar finns i golv.
- Tröskel saknas mot Groventré och den sitter för lågt vid den andra dörren.

Rörgenomföringar i golvet medför en ökad risk för att vatten tränger ner i omkringliggande konstruktioner och orsakar fuktskador.

Normala fuktvärden indikerades mot klinker/kakel.
