Besiktningsprotokoll

Fastighetsbeteckning: Ransbergsprästbol 2:33	
Fastighetsadress: Prästbolsvägen 7	
Postnummer: 543 94	Ort: Tibro

Besiktningsdatum: 2026-06-25	Protokollnummer: 69762193
Temperatur: 18 °C	Väderlek: Mulet
Tekniker: John Nicklasson	
E-post: John.Nicklasson@anticimex.se	
Kontor: Skövde	
Närvarande: Anticimex besiktningstekniker John Nicklasson utförare av ÖB

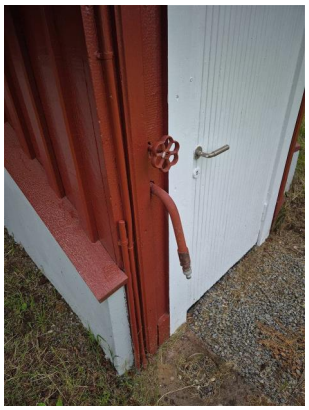
Utvändigt / Sockel

Inget att notera.

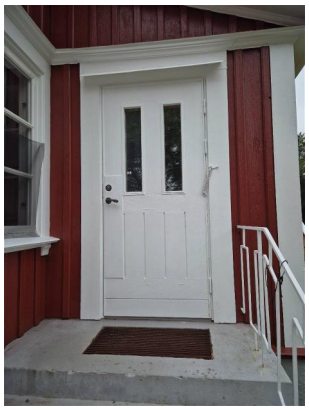
Vid trappavsats av kalksten finns större otäthet genom panelbräda, vilket synliggör bakomvarande timmerkonstruktion.

Otätheter bör täppas till för att förhindra inträngande fukt i väggkonstruktionen.

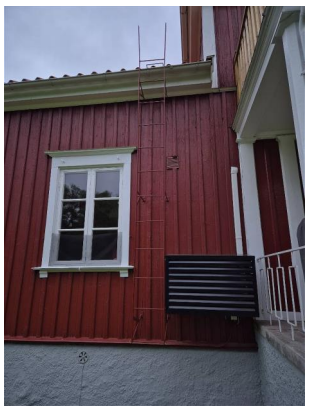
Stuprör som avslutas intill husliv (ovan mark) kan medföra en ökad fuktbelastning på grundmur/sockel med fuktrelaterade skador som följd.

Plåtfalsen på stuprör är vänd in mot fasad.

I syfte att motverka frostsprängning och vattensprut mot fasad bör stuprör vridas 180°.

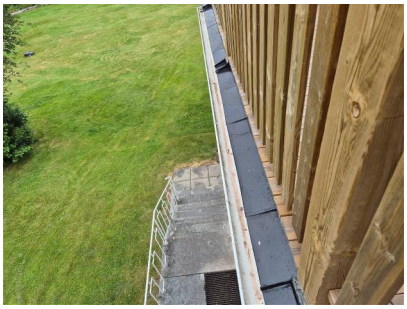
Plåttäckning är uppvikt mot fasad och övermålad.

När anslutande plåtar är anslutna utanpå panel istället för infälld bakom innebär detta en teoretisk risk för inträngande fukt bakom/under plåttäckning.

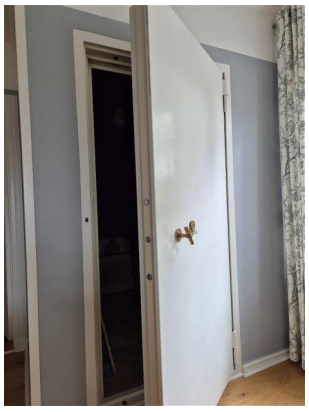
Entréplan / Matsal

Inget att notera.

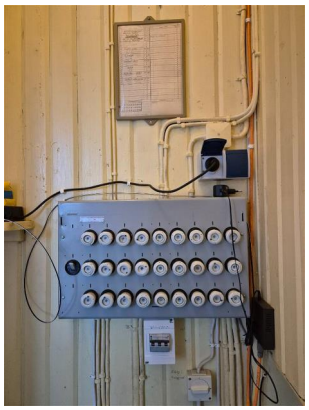
Entréplan / Groventré

Inget att notera.

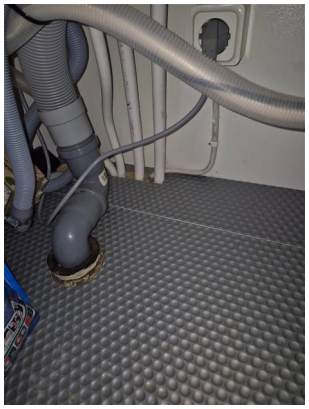
När man blandar jordade och ojordade eluttag i samma rum finns det en ökad risk för personskador.

Eluttag vid diskbänk är jordade, uttag på yttervägg mot köksbord är ojordade.

Kontakta en elektriker för kontroll och åtgärd.
