Besiktningsprotokoll

Fastighetsbeteckning: Näsna 1:5	
Fastighetsägare: Dödsbo efter :Pelle Per Erik Wester	
Fastighetsadress: Lövhult Sandstugan	
Postnummer: 635 17	Ort: Näshulta

Besiktningsdatum: 2026-05-22	Protokollnummer: 69720002
Temperatur: 12 °C	Väderlek: Halvklart
Tekniker: Carl Segelborg	
E-post: Carl.segelborg@anticimex.se	
Kontor: Eskilstuna	
Närvarande: Besiktningstekniker: Carl Segelborg Anticimex Sörmland

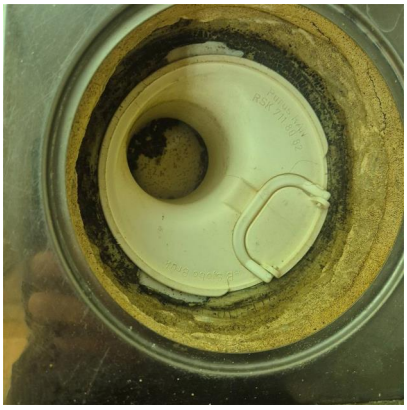
Klämring finns inte i golvbrunn.

Avsaknad av klämring i golvbrunn medför att vatten kan tränga ner i omkringliggande konstruktioner med fuktskador som följd. Detta kan i sin tur leda till mikrobiella skador (angrepp av mikroorganismer).

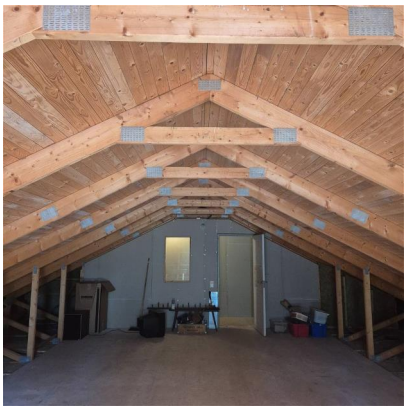
Utvändigt / Vind ovan garage

Vid kontroll av vinden uppmättes fuktvärden under kritisk fuktnivå för mikrobiell tillväxt och en normal lukt upplevdes.

Det finns risk för mikrobiell tillväxt om den relativa fuktigheten (RF) i den omgivande luften är över 75 %. I furuvirke motsvarar det en fuktkvot (FK) på 17 %.

Fuktkvoten i underlagstak/takbjälkar uppmättes till 12 %.

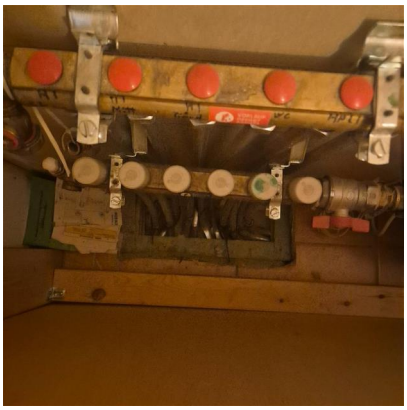
Rörslits saknar vattentät botten.

En rörslits ska ha en vattentät botten och vara försedd med skvallerrör. När det saknas ökar risken för att ett läckage inte upptäcks i tid. Det kan leda till fuktskador i omkringliggande konstruktioner.

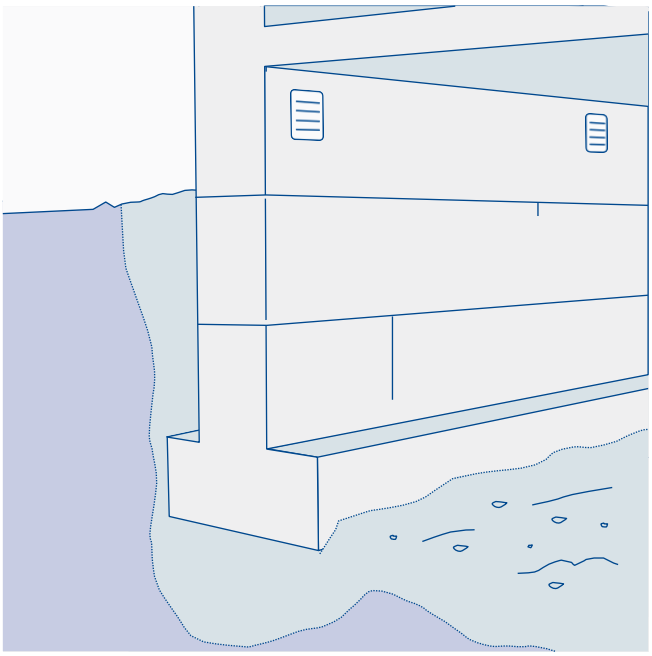
Problemet med uteluftsventilerade krypgrunder är att de på vintern endast får ett litet värmetillskott. Det medför att de förblir kalla även under en stor del av sommarhalvåret. På sommaren ventileras dock varm uteluft in som kyls ned i grundens kalla miljö. Högre luftfuktighet uppstår och, i värsta fall, kondens.

I denna fuktiga miljö finns risk att mikroorganismer, till exempel mögel, bakterier och röta, utvecklas. Tillförs ytterligare fukt till krypgrunden, exempelvis via vattensom läcker in eller fukt som avges från mark och grundmurar, ökar risken för mikrobiell påväxt (mögel, bakterier och röta). Detta kan dessutom orsaka en obehaglig lukt som kan spridas till boendemiljön.

När varm luft ventileras in i en kall krypgrund, kyls luften ned och kondensation uppstår. Det kan i sin tur leda till fukt- och mögelskador.

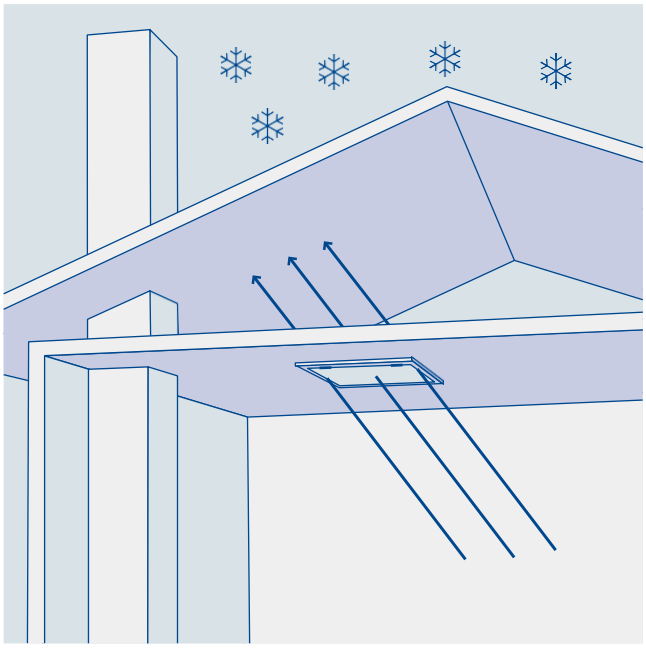
När ett litet tillskott av fuktig luft från bostaden tränger upp, till exempel genom otät vindslucka, till ett ouppvärmt, kallt vindsutrymme, kyls luften ned och kondensation kan uppstå. Det kan i sin tur leda till fukt- och mögelskador.

För att en välisolerad vind ska fungera, krävs i stället att ventilationen i själva bostaden är tillräcklig. Fukttillskottet inne ska vara minimalt samt att vindsbjälklaget är lufttätt, det vill säga, inte släpper igenom luft från bostaden. Självklart är det viktigt att yttertaket också är tätt.
