Besiktningsprotokoll

Fastighetsbeteckning: Brattland 1:55	
Fastighetsägare: Mattias Pers	
Fastighetsadress: Brattland 512	
Postnummer: 837 96	Ort: Undersåker

Besiktningsdatum: 2026-05-07	Protokollnummer: 69657219
Temperatur: 2 °C	Väderlek: Sol
Tekniker: Robert Berglund	
E-post: Robert.Berglund@anticimex.se	
Kontor: Sundsvall	
Närvarande: Ombudsäljarna

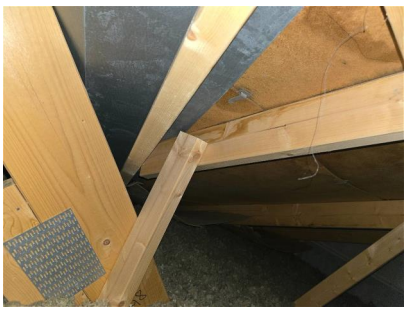
Utvändigt / Vind

Underlagstaket består av träfiberskivor.
Fuktfläckar noteras på träfiberskivor. Fuktfläckarna är fuktindikerade utan anmärkning.

Eftersom underlagstaket består av träfiberskivor utan yttre täckning av papp under takbeklädnaden, finns risk vid ogynnsam väderlek att regnvatten/snö tränger in i skivskarvar med läckage på vindsutrymmet som följd. Med tiden kan även träfiberskivorna drabbas av fuktskador.

Otätheter finns runt takgenomföringen för skorstenen.

Vi rekommenderar regelbunden kontroll av vinden.

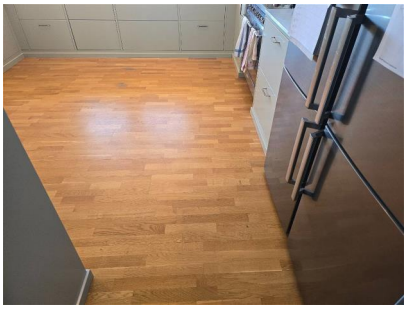
Entréplan / Kök

Fuktindikering i utrymmet gav inga förhöjda fuktindikationer.

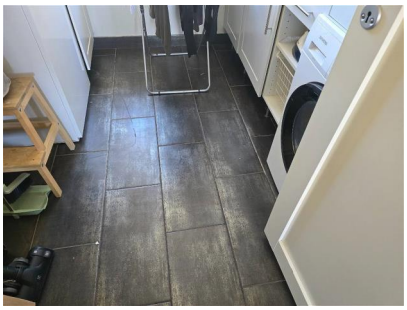
Entréplan / Tvättstuga

Klinker har hålrumsljud(Bomljud). Felet som uppstått kan vara att vidhäftningen är sämre.

Fuktindikering i utrymmet gav inga förhöjda fuktindikationer.

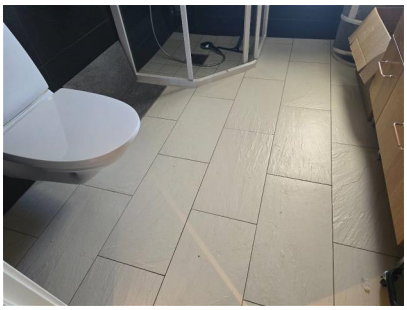
Entréplan / Dusch/Toalett

Fuktindikering i utrymmet gav inga förhöjda fuktindikationer.
