Besiktningsprotokoll

Fastighetsbeteckning: Rörbo 1:7	
Fastighetsägare: Rolf & Marianne Markström	
Fastighetsadress: Rörbo 111	
Postnummer: 726 92	Ort: Skultuna

Besiktningsdatum: 2026-03-19	Protokollnummer: 69597351
Temperatur: 10 °C	Väderlek: Molnigt
Tekniker: Jennifer Nordlejon	
E-post: jennifer.nordlejon@anticimex.se	
Kontor: Västerås	
Närvarande: Dotter till ägare samt besikningstekniker från Anticimex Jennifer Nordlejon

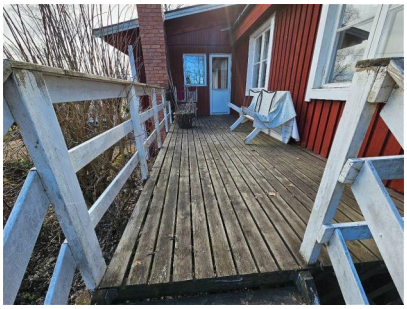
Utvändigt / Dörrar

Dörr är i behov av målning/underhåll.

Dörrar där målningsbehov finns riskerar att få fukt- och rötskador på grund av sämre vattenavvisande förmåga.

För att öka livslängden på dörr rekommenderas målning och underhåll.

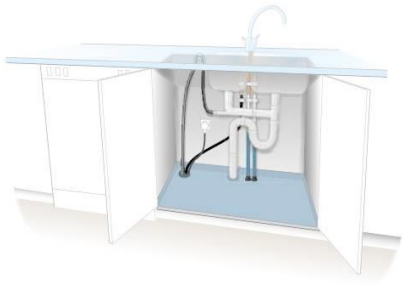
Entréplan / Kök+ matrum

Fuktskydd saknas under vitvaror och diskbänkskåp.

Utan fuktskydd är det svårt att upptäcka läckage. Vatten kan då tränga in i omkringliggande konstruktioner och orsaka fuktskador.

För att upptäcka eventuella läckage, installera ett fuktskydd.
