Besiktningsprotokoll

Fastighetsbeteckning: Jakobsberg 2:2715	
Fastighetsadress: Hagvägen 8b	
Postnummer: 177 40	Ort: Järfälla

Besiktningsdatum: 2026-08-20	Protokollnummer: 69862035
Temperatur: 19 °C	Väderlek: Halvklart
Tekniker: Jesper Andersson	
E-post: j.andersson@Anticimex.se	
Kontor: Stockholm Norr	
Närvarande: Fastighetsägaren och mäklaren

Besiktningsutlåtande

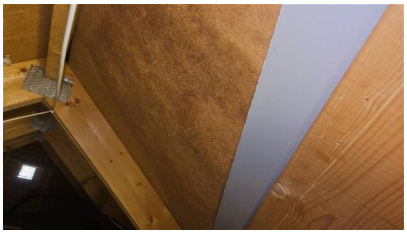
Utvändigt / Vind

Underlagstaket består delvis av träfiberskivor.

Eftersom underlagstaket består av träfiberskivor utan yttre täckning av papp under takbeklädnaden, finns risk vid ogynnsam väderlek att regnvatten/snö tränger in i skivskarvar med läckage på vindsutrymmet som följd. Några fuktrosor finns på träfiberskivorna, detta bedöms vara normalt för konstruktionen. Inga avvikande fuktindikeringar uppmättes i fuktrosorna.

Vid kontroll av vinden uppmättes fuktvärden under kritisk fuktnivå för mikrobiell tillväxt och en normal lukt upplevdes.
Fuktkvoten i underlagstak/takbjälkar uppmättes till 8 % gränsvärdet för mikrobiell tillväxt är 17 % vilket motsvarar en relativ luftfuktighet på 75 %.

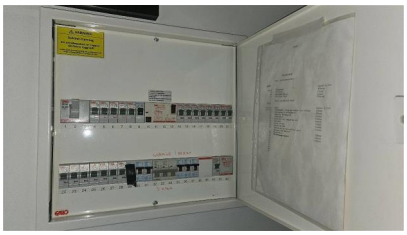
El-centralen har jordfelsbrytare.

Jordfelsbrytare finns installerad i elcentralen.
