Besiktningsprotokoll

Fastighetsbeteckning: Dalkarlshyttan 1:29	
Fastighetsadress: Tempelbacksvägen 5 A	
Postnummer: 711 31	Ort: Lindesberg

Besiktningsdatum: 2026-08-19	Protokollnummer: 69862125
Temperatur: 14 °C	Väderlek: Sol
Tekniker: Magnus Hidström	
E-post: magnus.hidstrom@anticimex.se	
Kontor: Örebro	
Närvarande: Fastighetsägare Magnus Hidström: Besiktningsman Anticimex

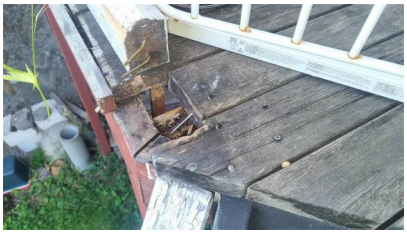
Utvändigt / Altan

Lokala rötskador finns på altan. I övrigt finns ett underhållsbehov.

Rötskador i altan är ett tecken på bristande fuktskydd och hög fuktpåverkan.

Jag rekommenderar en fördjupad undersökning för att bedöma orsak och omfattning av detta.

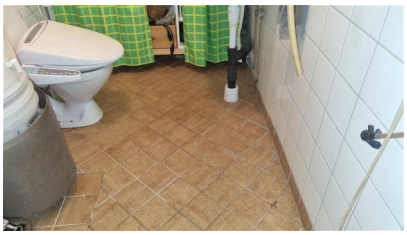
• Rörgenomföringar finns i golv bredvid toaletten.

Rörgenomföringar i golvet medför en ökad risk för att vatten tränger ner i omkringliggande konstruktioner och orsakar fuktskador. Vid uppbyggnaden av utrymmet var detta tillåtet och utförandet anses därför vara fackmässigt utfört. I dagens branschregler är detta inte längre tillåtet.
