Besiktningsprotokoll

Fastighetsbeteckning: Alskogguffride 1:25	
Fastighetsägare:	
Fastighetsadress: Alskog Svajde 914	
Postnummer: 623 64	Ort: Ljugarn

Besiktningsdatum: 2026-04-15	Protokollnummer: 69632755
Temperatur: 9 °C	Väderlek: Regn
Tekniker: Joakim Linde	
E-post: joakim.linde@anticimex.se	
Kontor: Kalmar	
Närvarande: - Fastighetsägare

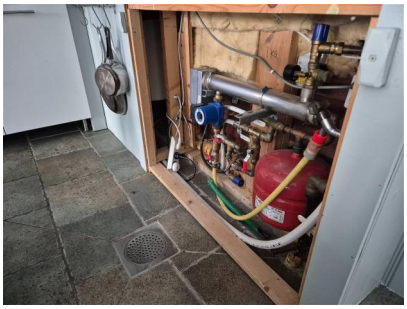
Rörslits saknar vattentät botten.

En rörslits ska ha en vattentät botten och vara försedd med skvallerrör. När det saknas ökar risken för att ett läckage inte upptäcks i tid. Det kan leda till fuktskador i omkringliggande konstruktioner.

Här finns golvfall till golvbrunn som gör att risken för fuktskador vid eventuellt läckage minskar.
