Besiktningsprotokoll

Fastighetsbeteckning: Surte 4:73	
Fastighetsadress: Syrenvägen 3	
Postnummer: 44556	Ort: Surte

Besiktningsdatum: 2026-07-01	Protokollnummer: 69739848
Temperatur: 19 °C	Väderlek: Halvklart
Tekniker: Linus Elfström	
E-post: linus.elfstrom@anticimex.se	
Kontor: Göteborg	
Närvarande: Fastighetsägare Emil Johansson

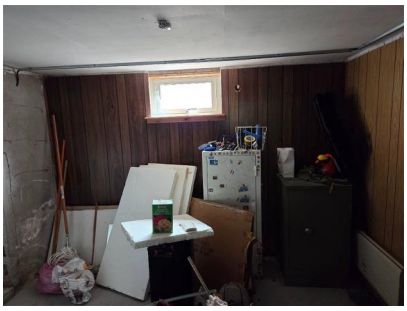
Äldre fuktfläckar noterades i tak/väggvinklar.

Bedöms vara sen innan tiden för yttertakets renovering. Vid kontroll noterades inga avvikande värden.
