Besiktningsprotokoll

Fastighetsbeteckning: Ylseröd 1:38	
Fastighetsägare: Buzoku, Remzije	
Fastighetsadress: Ylseröd 7	
Postnummer: 452 92	Ort: Strömstad

Besiktningsdatum: 2026-05-07	Protokollnummer: 69688279
Temperatur: 14 °C	Väderlek: Sol
Tekniker: Andreas Klövenäs	
E-post: Andreas.Klovenas@anticimex.se	
Kontor: Uddevalla	
Närvarande: Närstående

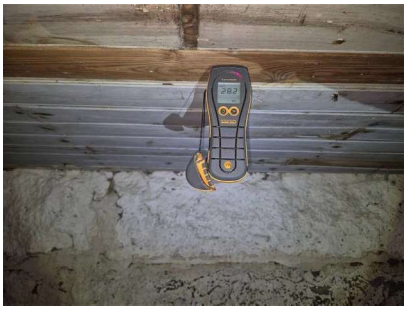
Utvändigt / Grovkällare/Krypgrund

Vid kontroll av grunden uppmättes fuktvärden över kritisk nivå för mikrobiell tillväxt och mikrobiell lukt upplevdes. Rötskador och missfärgningar förekommer på blindbottenbrädor och annan organisk konstruktion i grunden.

Uteluftsventilerade grunder med bjälklag av organiskt material har ofta fuktskador på grund av naturlig fuktpåverkan. Lukten som känns i grunden kan också spridas till boendemiljön.

Fuktkvoten uppmättes till 23-28 % vid stickprovmässig fuktkvotsmätning.

Risk för mikrobiell tillväxt föreligger om fuktkvoten överstiger 17 %.

Vi rekommenderar en fördjupad undersökning för att bedöma orsak och omfattning. Grunden under entréhall är inte besiktigad då den bedöms ha låg höjd samt saknar lucka.

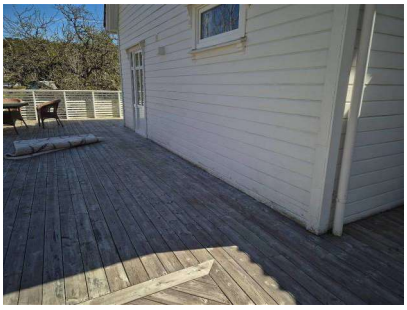
Utvändigt / Fasad

- Fasadbeklädnaden bedöms generellt vara i gott skick.

Altanen är dock placerad nära fasaden, vilket kan medföra ökad fuktbelastning och ett mer frekvent underhållsbehov. Visst behov av fasadtvätt förekommer
