Besiktningsprotokoll

Fastighetsbeteckning: Ytterselö-Östa 7:11	
Fastighetsägare: Uno Mattias Thernström	
Fastighetsadress: Granmarvägen 8	
Postnummer: 645 62	Ort: Stallarholmen

Besiktningsdatum: 2026-05-08	Protokollnummer: 69686150
Temperatur: 12 °C	Väderlek: Sol
Tekniker: Marcus Engström	
E-post: Marcus.Engstrom@anticimex.se	
Kontor: Eskilstuna	
Närvarande: Mattias Thernström fastighetsägare

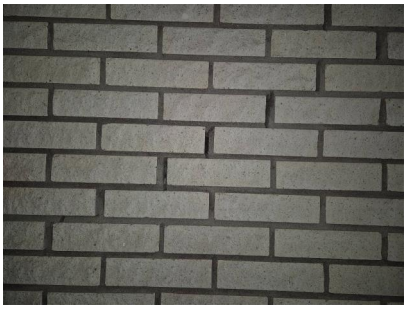
Utvändigt / Sockel

Sprickor finns i sockel.

Dessa bedöms inte ha lett till bakomliggande skador.

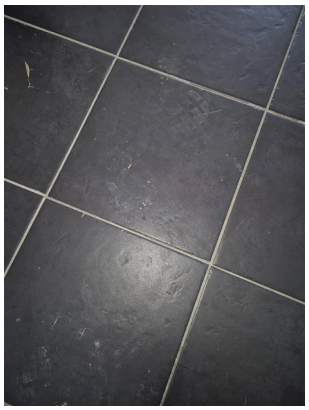
Souterrängplan / Förråd

Inget att notera.

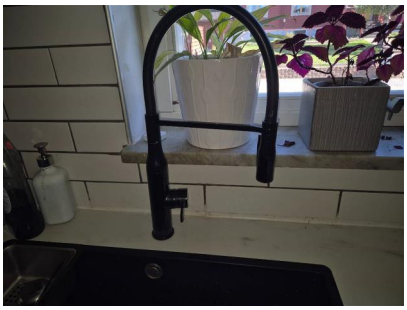
Entréplan / Kök

Köksblandaren saknar vridstopp. Samt att den sitter löst.
(utloppspipen går att vrida ut över bänkskivan).
