Besiktningsprotokoll

Fastighetsbeteckning: Töllstorp 1:423	
Fastighetsadress: Barrgatan 31	
Postnummer: 335 31	Ort: Gnosjö

Besiktningsdatum: 2026-09-23	Protokollnummer: 69953852
Temperatur: 11 °C	Väderlek: Molnigt
Tekniker: Niklas Stockhaus	
E-post: niklas.stockhaus@Anticimex.se	
Kontor: Jönköping	
Närvarande: Mäklare (del av tid)

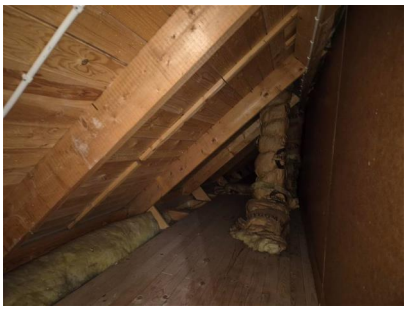
Vid kontroll av sidovinden uppmättes fuktvärden under kritisk fuktnivå för mikrobiell tillväxt och en normal lukt upplevdes.

Det finns risk för mikrobiell tillväxt om den relativa fuktigheten (RF) i den omgivande luften är över 75 %. I furuvirke motsvarar det en fuktkvot (FK) på 17 %.

Fuktkvoten i underlagstak/takbjälkar uppmättes till 10 %.
