# Besiktningsprotokoll

## Varudeklarerat - Försäkring som skyddar både säljare och köpare.

| Fastighetsadress:<br>Östra Ringvägen 43 | |

| Besiktningsdatum:<br>2026-05-21 | Protokollnummer:<br>69699520 |

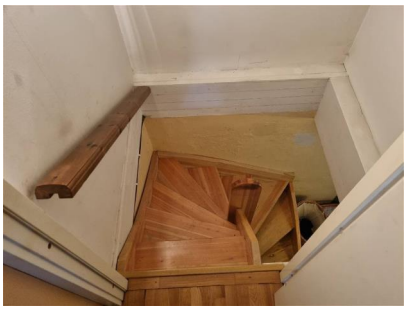
## Källarplan / Trapphus

Räcke saknas delvis. Säljare har valt det vid beställning av trappan.

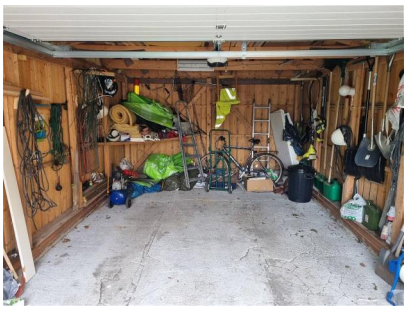
## Garage invändigt / Garage

När träreglar och syll går ner mot betongplatta.
Medför detta en risk att smältvatten (snöiga/blöta bilar) kan rinna mot vägg och orsaka fuktskador i väggkonstruktionen.

Sprickor noterades i betonggolv.
