Besiktningsprotokoll

Fastighetsbeteckning: Bor 1:150	
Fastighetsägare: Dödsbo efter :Birgitta Anna Elisabet Dylla	
Fastighetsadress: Ångloksvägen 5	
Postnummer: 331 73	Ort: Bor

Besiktningsdatum: 2026-05-25	Protokollnummer: 69719245
Temperatur: 14 °C	Väderlek: Sol
Tekniker: Tommy Eriksson	
E-post: tommy.eriksson@anticimex.se	
Kontor: Jönköping	
Närvarande: Representant för dödsbo

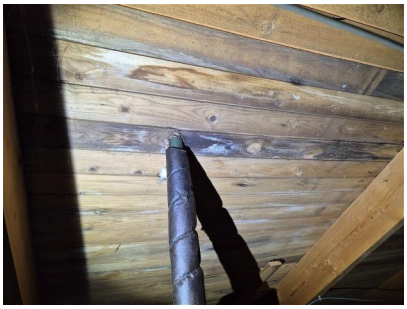
Vid kontroll av vinden har fuktvärden under kritisk fuktnivå för mikrobiell tillväxt uppmätts, dock finns mindre mikrobiell påväxt på underlagstak. Mindre fläck noterades på underlagstaket vid genomföring till expansionkärlet.

Fuktkvoten i underlagstak/takbjälkar uppmättes till <7 %.

Den upptäckta mikrobiella påväxten på underlagstaket är ett tecken på att vinden har tillförts eller tillförs fukt inifrån bostaden. Observera att besiktning av bostadens ventilationssystem inte har ingått i uppdraget.

För att komma tillrätta med detta kan fukttillförseln inifrån bostaden behöva minskas. Det kan göras genom att ventilationen i bostaden förbättras samt att eventuella otätheter i vindsbjälklaget (tak-/väggvinklar, taklucka med mera) tätas. Läs Anticimex faktablad om ouppvärmda vindsutrymmen för tips och råd.
