Besiktningsprotokoll

Fastighetsbeteckning: Tegnebyprästgård 1:9	
Fastighetsadress: Tegneby 805	
Postnummer: 47397	Ort: Henån

Besiktningsdatum: 2026-07-02	Protokollnummer: 69776203
Temperatur: 15 °C	Väderlek: Molnigt
Tekniker: Andreas Ohlsson	
E-post: andreas.ohlsson@anticimex.se	
Kontor: Uddevalla	
Närvarande: Säljare och mäklare närvarade vid besiktningen.

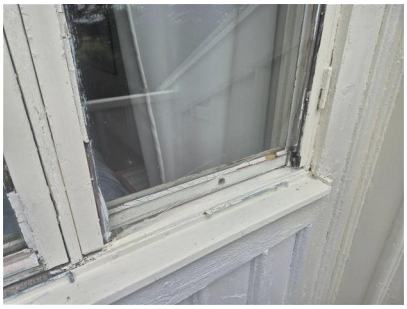
Utvändigt / Fönster

- Några fönster är rötskadade och några spruckna fönsterglas noterades.

Rötskadorna kan bero på olika saker, exempelvis bristfälligt underhåll, bakfall på fönsterbleck, målning, skruvar och beslag etc.

Vi rekommenderar en fördjupad undersökning för att bedöma orsak och omfattning.

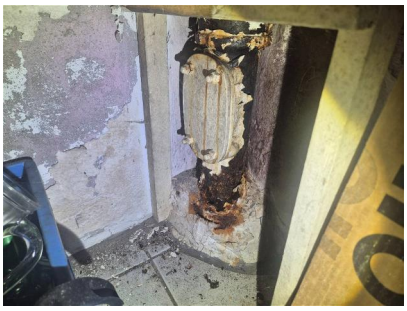
Hela huset / VVS

- I huset finns äldre gjutjärnsstammar och i källaren golvbrunn av gjutjärn.
- Vatten-/ och värmerör är äldre.
- Vattenkranen i Tvättstugan sitter löst.

Detta medför risk för läckage med fuktskador som följd.

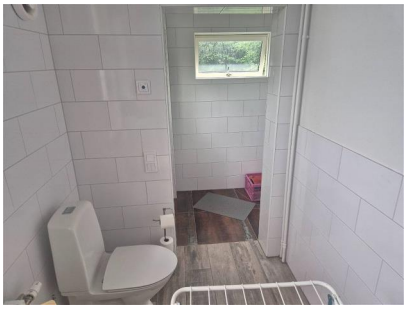
Entréplan / Dusch/Toalett

- Rörgenomföringar finns i golvet strax utanför duschzon.

Normala fuktvärden indikerades mot klinker/kakel.
