Besiktningsprotokoll

Fastighetsbeteckning: Olivehult 5:117	
Fastighetsadress: Älgstigen 39	
Postnummer: 591 74	Ort: Borensberg

Besiktningsdatum: 2026-08-07	Protokollnummer: 69864011
Temperatur: 20 °C	Väderlek: Klart
Tekniker: Viktor Andersson	
E-post: Viktor.Andersson@anticimex.se	
Kontor: Linköping	
Närvarande: Fastighetsägare

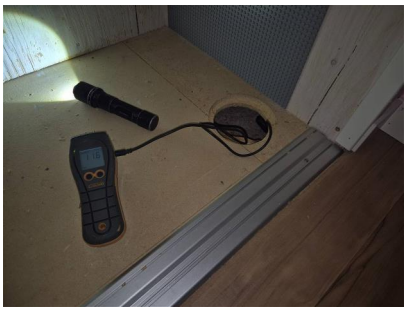
Entréplan / Allmänt

Vid kontroll av konstruktion uppmättes fuktvärden under kritisk nivå för mikrobiell tillväxt.

Grundläggningen består av en betongplatta på mark utan underliggande isolering och med ett uppreglat isolerat golv dikt an betongen. Fuktkvoten uppmättes till 12% i ytterväggssyllen från sovrum 2. Där fräste jag ett 110 mm doshål för fuktmätning med förlängningssladd i ytterväggssyllen.

Från sovrum 1 fräste jag ett 73mm hål vid missfärgning i spånskiva. Där kändes ingen avvikande lukt. Ingen regel lokaliserades att mäta i.

Risk för mikrobiell påväxt föreligger om fuktkvoten överstiger 17%.

Befintlig golvkonstruktion och eventuella väggsyllar riskerar att drabbas av fuktskador på grund av naturlig fuktpåverkan. Detta i sin tur kan leda till mikrobiella skador (angrepp av mikroorganismer) som kan resultera i att mikrobiell lukt sprids till boendemiljön. Om väggsyllarna är tryckimpregnerade kan även en kemisk lukt förekomma.

Däremot finns en fläkt som suger luft genom konstruktionen. Vilket är bra ur fuktsynpunkt. Man kan känna att det drar i bägge mäthålen.

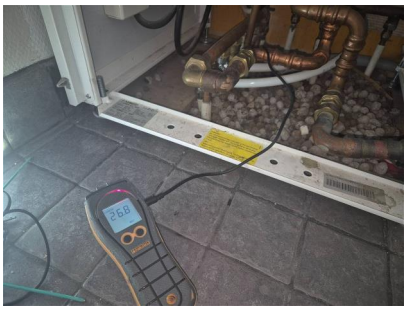
Entréplan / Tvättstuga

Under varmvattenberedaren är det öppet ner under plattan sedan byggtiden. Det ligger endast lecakulor.

Det är väldigt fuktigt ner i lecakulorna.

Vid fuktkontroll av syllen här uppmäts en fuktkvot på 27%.

Risk för mikrobiell påväxt föreligger om fuktkvoten överstiger 17%.

Utvändigt syns tydligt att det fuktat igenom på tegelvägg och sockel.

Mikrobiell lukt känns under varmvattenberedare.

Jag rekommenderar en vidare utredning för att bedöma orsak och omfattning.

Nuvarande ägare kommer att kontakta försäkringsbolaget för en vidare utredning.

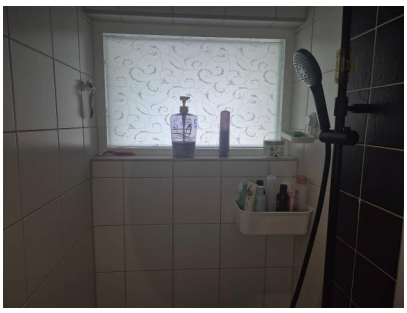
Entréplan / Dusch/Toalett

Fönster är olämpligt placerat.

Fönstrets placering i våtutrymmet utgör en risk för fuktskador i fönster- och väggkonstruktionen.

För att minska risken för fuktskador på fönster och väggkonstruktion rekommenderas att man skyddar fönstret mot vattenbegjutning.
