Älgstigen 39, 59029 Borensberg

Fastighetsbeteckning: Olivehult 5:117

Besiktningsdag: 2026-10-14

Besiktningstyp: Efterbesiktning

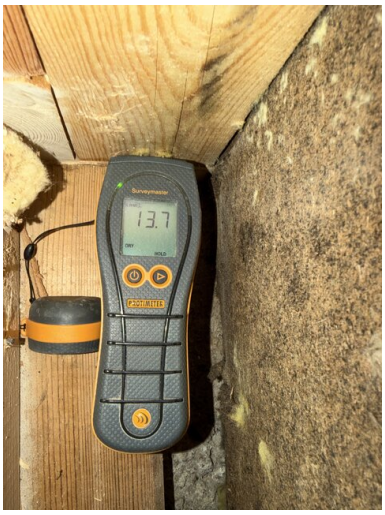
Ca mätvärde på betongplatta.

- Inga förhöjda fuktindikeringsvärden mättes på betongplatta vid besiktningstillfälle.

Avfuktning avslutas och golv/väggkonstruktion fungicidbehandlas.

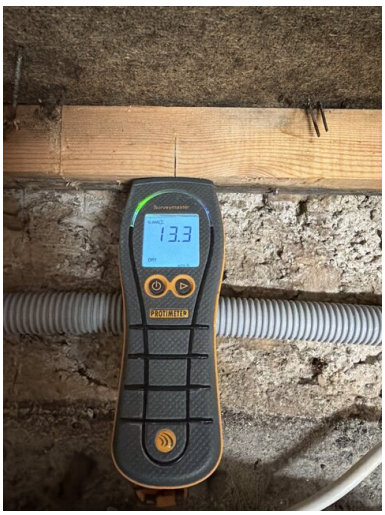
Ca fuktkvotsvärde på regel i kök.

- Inga förhöjda fuktkvotsvärden mättes på träreglar vid besiktningstillfälle.
