Besiktningsprotokoll

Fastighetsbeteckning: Torpartäppan 5	
Fastighetsadress: Torparevägen 22	
Postnummer: 13558	Ort: Tyresö

Besiktningsdatum: 2026-09-21	Protokollnummer: 69934853
Temperatur: 15 °C	Väderlek: Klart
Tekniker: Daniel de Luca	
E-post: Daniel.De.Luca@anticimex.se	
Kontor: Stockholm Syd	
Närvarande: Fastighetsägare Daniel de Luca, Anticimex tel 076 496 05 49

Besiktningsutlåtande

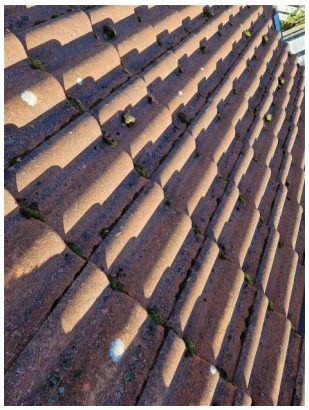
Utvändigt / Tak

Taket är besiktigat från takstege.

Yttertaket är äldre.
Mosspåväxt finns på takpannor.
Vid ränndal ligger några pannor löst och ur läge.

Vid stickprovslyft av takpannor noteras papp och läkt. Pappen ligger ojämnt.
Rikligt men skräp under pannor, nockband saknas.

Takpannor, plåtdetaljer och underlagspapp har enligt vår bedömning en begränsad livslängd. Eftersom husets taktäckning är äldre har det ett minskat motstånd mot vatteninträngning. Detta i sin tur kan leda till fuktskador på träläkt och vidare ner i underliggande konstruktioner.
