Besiktningsprotokoll

Fastighetsbeteckning: Lindholmen 9:3	
Fastighetsadress: Vasavägen 19	
Postnummer: 186 94	Ort: Vallentuna

Besiktningsdatum: 2026-11-02	Protokollnummer: 70043198
Temperatur: +7 °C	Väderlek: Mulet
Tekniker: Timothy Ekdahl	
E-post: Timothy.Ekdahl@anticimex.se	
Kontor: Stockholm Norr	
Närvarande: Fastighetsägare

Besiktningsutlåtande

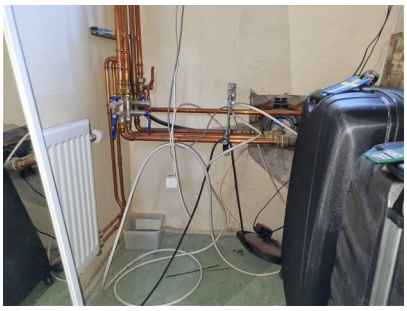
Källarplan / Dusch/ Tvättstuga

Golvbrunnar(gjutjärnsbrunnar) är inte utbytt i samband med renovering och är placerad för nära väggen i duschzon.

Risk finns att det nya tätskiktet inte har kunnat anslutas till golvbrunnen på ett riktigt sätt, vilket kan leda till fuktskador i omkringliggande konstruktioner.

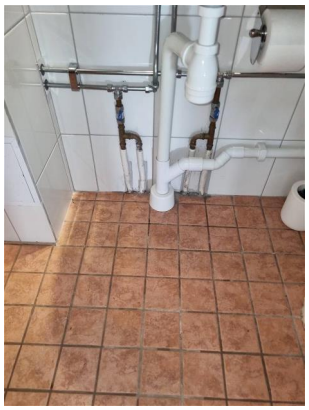
Källarplan / Dusch/ Wc

Yt-/tätskikt börjar bli äldre.
- Rörgenomföringar noteras i golv.
- Golvbrunnsmanchetten/tätskikt är felmonterat, sticker ut under klämring i golvbrunn.
