Besiktningsprotokoll

Fastighetsbeteckning: Skogsbräken 6	
Fastighetsadress: Ormbunksvägen 19	
Postnummer: 461 55	Ort: Trollhättan

Besiktningsdatum: 2026-06-30	Protokollnummer: 69769031
Temperatur: 18 °C	Väderlek: Halvklart
Tekniker: Tommy Pettersson	
E-post: tommy.pettersson@anticimex.se	
Kontor: Uddevalla	
Närvarande: Ägare

Besiktningsutlåtande

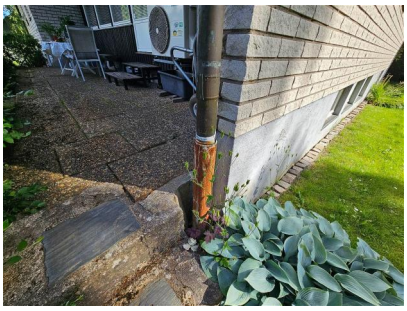
Utvändigt / Hängrännor / Stuprör

Lövsilar finns inte.

När det saknas lövsilar så finns det risk att det blir stopp i dagvattenledningen.

För att hindra stopp i dagvattenledningar rekommenderas komplettering av lövsilar.

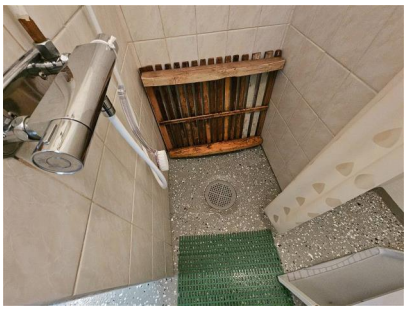
Gjutjärnsbrunn och anslutande stammar/rör är rostangripna.

Eftersom funktionen, som innebär att ytskiktet/tätskiktet ska vara vattentätt, kan vara nedsatt finns en ökad risk att vatten tränger igenom ytskiktet/tätskiktet med vattenskador i omkringliggande konstruktioner som följd.
