Besiktningsprotokoll

Fastighetsbeteckning: Fanna 21:16	
Fastighetsadress: Parkgatan 39	
Postnummer: 749 41	Ort: Enköping

Besiktningsdatum: 2026-07-27	Protokollnummer: 69835883
Temperatur: 19 °C	Väderlek: Halvklart
Tekniker: Jennifer Nordlejon	
E-post: jennifer.nordlejon@anticimex.se	
Kontor: Västerås	
Närvarande: Säljare samt besikningstekniker från Anticimex Jennifer Nordlejon

Byggnadsbeskrivning Bostadsbyggnad

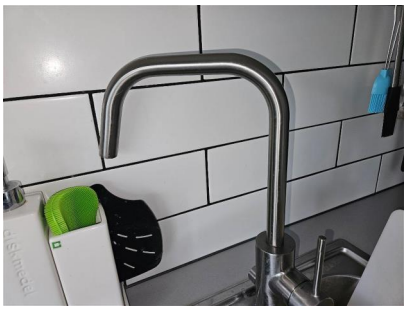
-Köksblandaren saknar vridstopp.(utloppspipen går att vrida ut över bänkskivan).

Detta kan leda till att vatten rinner ut till omkringliggande konstruktioner med fuktskador som följd.
