Besiktningsprotokoll

Fastighetsbeteckning: Hasselfors 4:83	
Fastighetsadress: Backaskogen 4	
Postnummer: 695 60	Ort: Hasselfors

Besiktningsdatum: 2026-06-30	Protokollnummer: 69781500
Temperatur: 20 °C	Väderlek: Sol
Tekniker: Stefan Stråhle	
E-post: stefan.strahle@Anticimex.se	
Kontor: Örebro	
Närvarande: Fastighetsägare

Besiktningsutlåtande

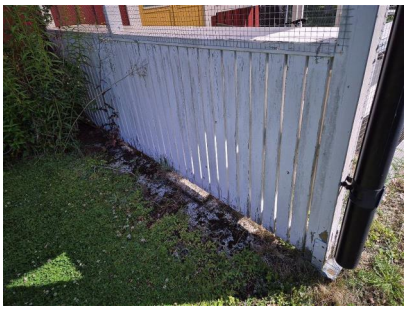
Utvändigt / Altan

Träkonstruktioner är i behov av målning/underhåll.

Träkonstruktioner där målningsbehov finns riskerar att få fukt- och rötskador på grund av sämre vattenavvisande förmåga.

Vi rekommenderar att du utför målning/underhåll av altan.
