Besiktningsprotokoll

Fastighetsbeteckning: Gällivare 12:69	
Fastighetsadress: Jordbrukarvägen 6	
Postnummer: 982 38	Ort: Gällivare

Besiktningsdatum: 2026-09-10	Protokollnummer: 69883115
Temperatur: +10 °C	Väderlek: Klart
Tekniker: Fredrik Sköld	
E-post: Fredrik.Skold@anticimex.se	
Kontor: Piteå	
Närvarande: Säljare

Byggnadsbeskrivning Bostadsbyggnad

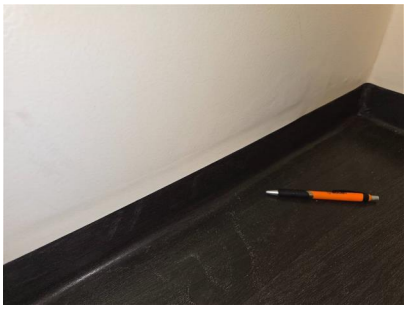
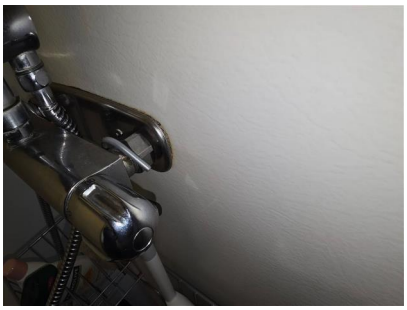
Entréplan / Dusch/Toalett

-Väggbeklädnad har släppt från underlaget.
-Blandarfästet löst/sluter ej tätt mot vägg.

Eftersom funktionen, som innebär att ytskiktet/tätskiktet ska vara vattentätt, kan vara nedsatt finns en ökad risk att vatten tränger igenom ytskiktet/tätskiktet med vattenskador i omkringliggande konstruktioner som följd.

Rörgenomföringar finns i golv. Ej dragna ut genom vägg som branschregler föreskriver.

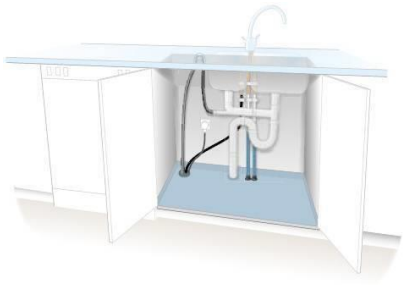
Fuktskydd saknas i diskbänksskåp.

Utan fuktskydd är det svårt att upptäcka läckage från rörledningar. Vatten kan då tränga in i omkringliggande konstruktioner och orsaka fuktskador.

-Bottenskiva i diskbänksskåp formförändrad av fukt. Torrt vid inspektion.

-Diskbänk sviktar. Vilar ej på kökbänksskåp.

-Tömningsslang från diskmaskinen ej klammrad.

För att upptäcka eventuella läckage, installera ett fuktskydd.
