Anticimex Överlåtelsebesiktning av småhus - nivå 1

Fastighetsbeteckning: Brunnsberg 1:12	
Fastighetsägare: Dödsbo efter :Tom Rohl Düring	
Fastighetsadress: Håstahagvägen 25	
Postnummer: 645 62	Ort: Stallarholmen

Besiktningsdatum: 2026-08-20	Protokollnummer: 69876385
Temperatur: 14 °C	Väderlek: Mulet
Tekniker: Carl Segelborg	
E-post: Carl.segelborg@anticimex.se	
Kontor: Eskilstuna	
Närvarande: Dödsbodelägare medverkade på besiktningen. Besiktningstekniker: Carl Segelborg Anticimex Sörmland.

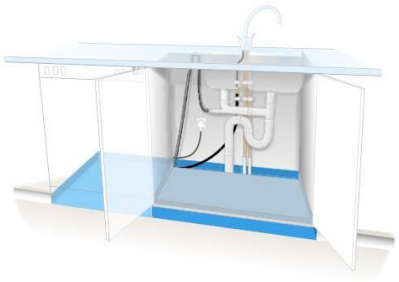
Entréplan / Matplats

Inget att notera.

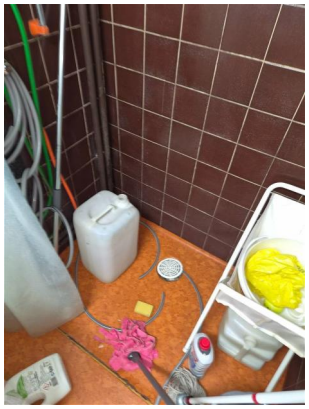
Källarplan ingång från hus / Svale

Inget att notera.

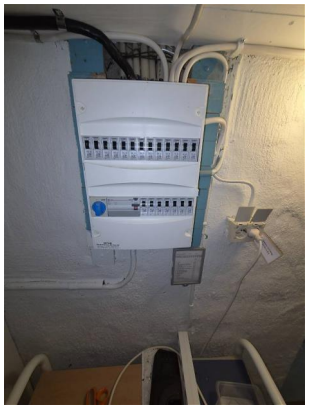
Källarplan ingång från hus / Groventré

Gruppförteckning över elcentralen saknas.

"Gruppförteckning" är en lista som ska vara placerad vid elcentralen. Den visar vilka säkringar som är anslutna till vilka armaturer, vägguttag och apparater. Den är också till för att underlätta vid felsökning och elarbeten.

Kontakta en elektriker för att upprätta en gruppförteckning som placeras i närheten av elcentralen.
