Besiktningsprotokoll

Fastighetsbeteckning: Söderbyhuvudgård 4:91	
Fastighetsadress: Lagebergsvägen 35	
Postnummer: 136 67	Ort: Vendelsö

Besiktningsdatum: 2026-09-23	Protokollnummer: 69939650
Temperatur: 16 °C	Väderlek: Sol
Tekniker: Peter Hilmgård	
E-post: peter.hilmgard@anticimex.se	
Kontor: Stockholm Syd	
Närvarande: Mäklare och representant för dbo.

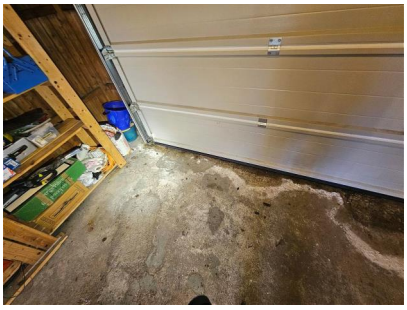
Utvändigt / Garage invändigt

Läckage noteras i tak.
Fuktrosor noteras på takstolar.

Vid kontroll av konstruktion uppmättes förhöjda fuktvärden i regel.
Mikrobiell lukt upplevdes i förrådsdel.
Spår efter inkommande fukt noteras vid port.

Fuktkvoten uppmättes till 21 % i tak och 17% i regel .

Vi rekommenderar en fördjupad undersökning för att bedöma orsak och omfattning.
