Besiktningsprotokoll

Fastighetsbeteckning: Sandstenen 13	
Fastighetsadress: Plangatan 29	
Postnummer: 361 33	Ort: Emmaboda

Besiktningsdatum: 2026-08-21	Protokollnummer: 69892229
Temperatur: 16 °C	Väderlek: Molnigt
Tekniker: Petter Abrahamsson	
E-post: Petter.Abrahamsson@anticimex.se	
Kontor: Kalmar	
Närvarande: Martin Henriksson och Anna Johansson (ägarna)

Byggnadsbeskrivning Bostadsbyggnad

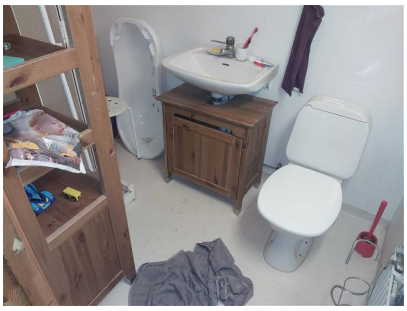
Övre plan / Dusch/Toalett

Våtutrymmet har äldre yt-/tätskikt.

Eftersom funktionen, som innebär att ytskiktet/tätskiktet ska vara vattentätt, kan vara nedsatt finns en ökad risk att vatten tränger igenom ytskiktet/tätskiktet med vattenskador i omkringliggande konstruktioner som följd.

Fuktindikering i utrymmet gav inga förhöjda fuktindikationer.
