Besiktningsprotokoll

Fastighetsbeteckning: Skräddaren 1	
Fastighetsadress: Bratterödsvägen 12	
Postnummer: 45144	Ort: Uddevalla

Besiktningsdatum: 2026-08-25	Protokollnummer: 69884502
Temperatur: 13 °C	Väderlek: Klart
Tekniker: Tommy Pettersson	
E-post: tommy.pettersson@anticimex.se	
Kontor: Uddevalla	
Närvarande: Ägare

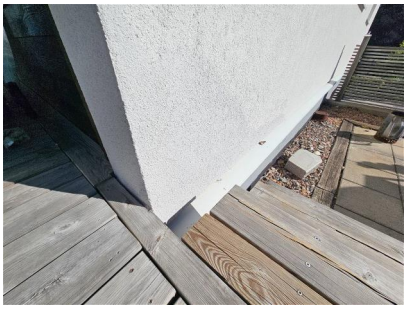
Utvändigt / Fasad

Enstegstätad putsad fasad mot träregelstomme.

Lokala lagningar har utförts längs södra gaveln.

Ytterväggskonstruktionen med en odränerad putsad fasad på en isolering som har en bakomliggande skiva av organiskt material är ur fuktsynpunkt en riskabel konstruktion. Om fukt kommer in i väggkonstruktionen har den svårt att torka ut, vilket kan orsaka fuktskador i bakomliggande konstruktion. Risk för inträngning av fukt är störst vid otätheter runt fönster/dörrar, balkonganslutningar samt vid sprickor i putsen. Risken för skador ökar på fasader mot väderutsatta lägen.

För att ta reda på om denna fasad har fuktskador rekommenderas att en fördjupad undersökning utförs.

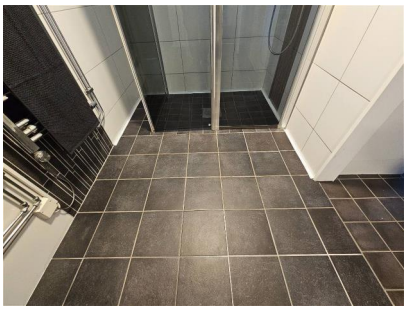
Entréplan / Dusch / Toalett

Våtrummet påvisar avvikelser gentemot branschregler*.

Golvlutningen mot golvbrunn är bristfällig och bakfall finns.

Bomljud noterades längs klinkers vilket innebär att det saknas vidhäftning mot underlaget.

Sprickor finns längs kakel.

Fuktsäkert uppvik tröskel saknas.

Det medför också ökad risk för att fukt/vatten blir stående i golvets lågpunkter, vilket kan orsaka missfärgningar på klinker/fogar samt att ”unken” lukt uppstår.

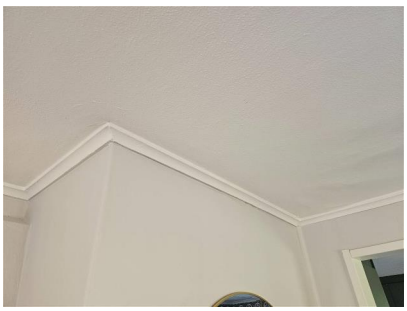
Övre plan / Vardagsrum

Längs innertak runt murstock finns spår tidigare lagningar.
