Besiktningsprotokoll

Fastighetsbeteckning: Borg 13:21	
Fastighetsadress: Sikgången 2	
Postnummer: 605 97	Ort: Norrköping

Besiktningsdatum: 2026-11-12	Protokollnummer: 70049114
Temperatur: 6 °C	Väderlek: Mulet
Tekniker: Olle Österman	
E-post: Olle.Osterman@anticimex.se	
Kontor: Norrköping	
Närvarande: Fastighetsägare

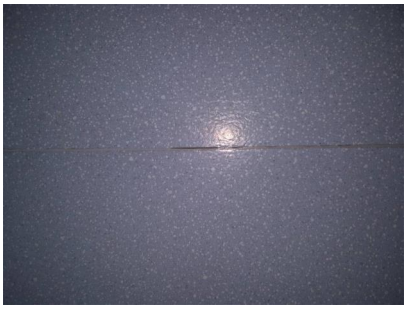
Våtutrymmet har äldre yt-/tätskikt.

Eftersom funktionen, som innebär att ytskiktet/tätskiktet ska vara vattentätt, kan vara nedsatt finns en ökad risk att vatten tränger igenom ytskiktet/tätskiktet med vattenskador i omkringliggande konstruktioner som följd.

Andra risknoteringar:
- Bakfall noteras.
- Rörgenomföringar finns i golv.
- Otäta mattskarvar förekommer.

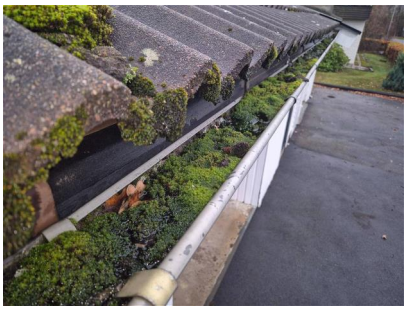
Hängrännor är fulkla med mossa.

Eftersom hängrännor är fulla med mossa finns risk för fuktskador på fasad och sockel då vatten kan svämma över.
