Besiktningsprotokoll

Fastighetsbeteckning: Tranbäret 5	
Fastighetsadress: Tredje Gatan 9	
Postnummer: 649 30	Ort: Sparreholm

Besiktningsdatum: 2026-09-11	Protokollnummer: 69940056
Temperatur: +14 °C	Väderlek: Halvklart
Tekniker: Anders Lygrell	
E-post: Anders.Lygrell@anticimex.se	
Kontor: Eskilstuna	
Närvarande: Säljare

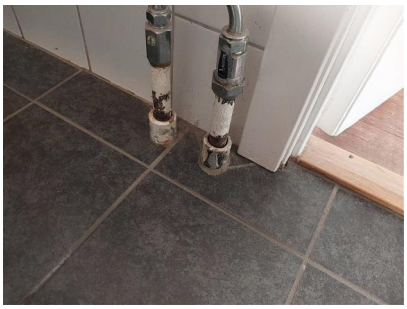
Rörgenomföringar finns i golv.

Rörgenomföringar i golvet medför en ökad risk för att vatten tränger ner i omkringliggande konstruktioner och orsakar fuktskador.
