Besiktningsprotokoll

Fastighetsbeteckning: Åsaka 9:31	
Fastighetsadress: Lyckevägen 1	
Postnummer: 461 94	Ort: Trollhättan

Besiktningsdatum: 2026-09-28	Protokollnummer: 69950410
Temperatur: 14 °C	Väderlek: Molnigt
Tekniker: Andreas Ohlsson	
E-post: andreas.ohlsson@anticimex.se	
Kontor: Uddevalla	
Närvarande: Säljare närvarade vid besiktningen.

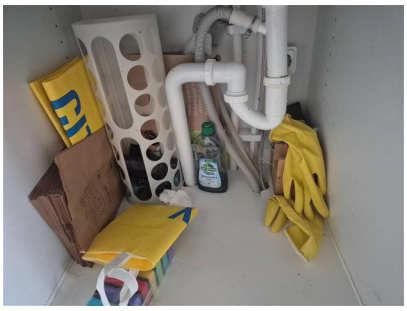
Entréplan / Kök

- Fuktskydd i diskbänksskåp är otätt vid rörgenomföringar.
- Avloppslang från diskmaskinen är inte fastsatt i bakkant av diskbänken.

Utan fuktskydd är det svårt att upptäcka läckage från rörledningar. Vatten kan då tränga in i omkringliggande konstruktioner och orsaka fuktskador.

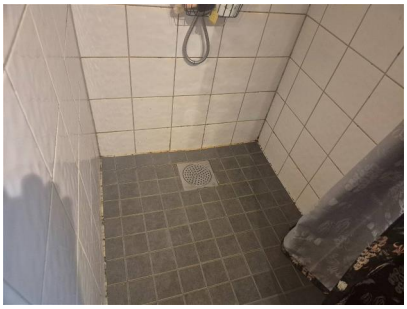
Källarplan / Dusch/Toalett

- Golvbrunnen ligger för nära väggen. (Min. 200 mm)
- Tröskel sitter för lågt.
- Rörgenomföringar finns i golv/väggvinkel och i golvet.
- Träpanel sitter på väggen i den bortre delen en bit från duschzon.

Då funktionen, som innebär att utrymmrt ska vara vattentätt, kan vara nedsatt finns en ökad risk att vatten tränger igenom ytskiktet/tätskiktet med vattenskador i omkringliggande konstruktioner som följd.
