SIGTUNA NORRBACKA
2:5

Svampvägen 75
19544 Märsta

Uppdragsnummer	C19362
Besiktningsdatum	2026-10-22
Besiktningsföretag	OBM Fuktteknik AB
Besiktningsförrättare	Alexander Thorsén
Närvarande	Endast besiktningsman
Giltig till och med	2027-10-22

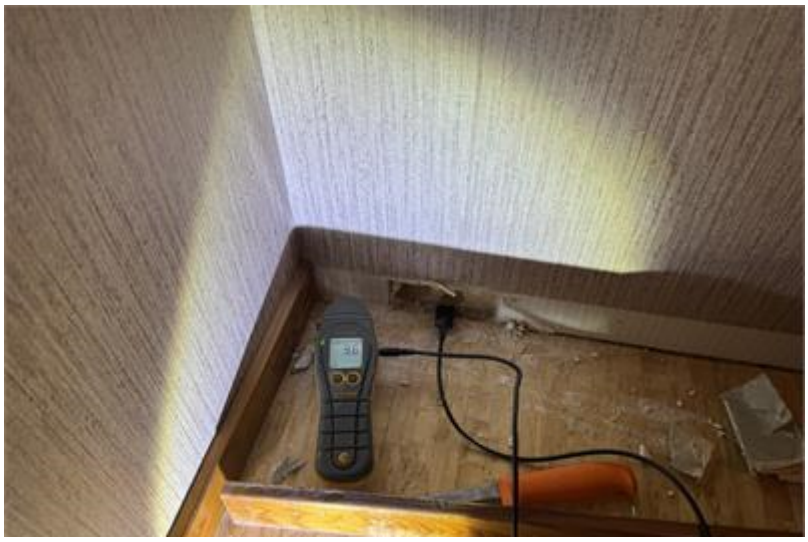
Byggnadsdel	Betongplatta på mark
Konstruktionsdel	Syllar
Konstruktionsuppbyggnad

Vid konstruktionskontroll i ytterväggg bakom sockel i sovrum 1 uppmättes fuktkvoten till 9–10 % FK.
Fuktkvotsmätning utfördes även i ytterväggssyll mot baksidan i vardagsrummet, där 11–12 % FK uppmättes.
Uppmätta värden understiger kritisk nivå för mikrobiell tillväxt.

Det kritiska gränsvärdet för mikrobiell tillväxt brukar anges till ca 15-17% fuktkvot (FK).
