Besiktningsprotokoll

Fastighetsbeteckning: Näset 75:49	
Fastighetsadress: Sandhamnsgatan 21	
Postnummer: 421 66	Ort: Västra Frölunda

Besiktningsdatum: 2026-10-12	Protokollnummer: 69984810
Temperatur: 5 °C	Väderlek: Halvklart
Tekniker: Krister Nielsen	
E-post: Krister.Nielsen@anticimex.se	
Kontor: Göteborg	
Närvarande: Fastighetsägare Fastighetsmäklare

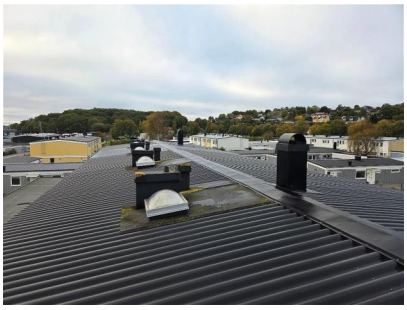
Utvändigt / Hängrännor / Stuprör

Hängrännekrokar är rostiga.

Underhåll/byte rekommenderas.
