Besiktningsprotokoll

Fastighetsbeteckning: Issjö 2:139	
Fastighetsadress: Gunnedetvägen 32	
Postnummer: 761 11	Ort: Bergshamra

Besiktningsdatum: 2026-09-24	Protokollnummer: 69962153
Temperatur: 12 °C	Väderlek: Klart
Tekniker: Christoffer Borefur	
E-post: c.borefur@Anticimex.se	
Kontor: Uppsala	
Närvarande: Fastighetsägare

Besiktningsutlåtande

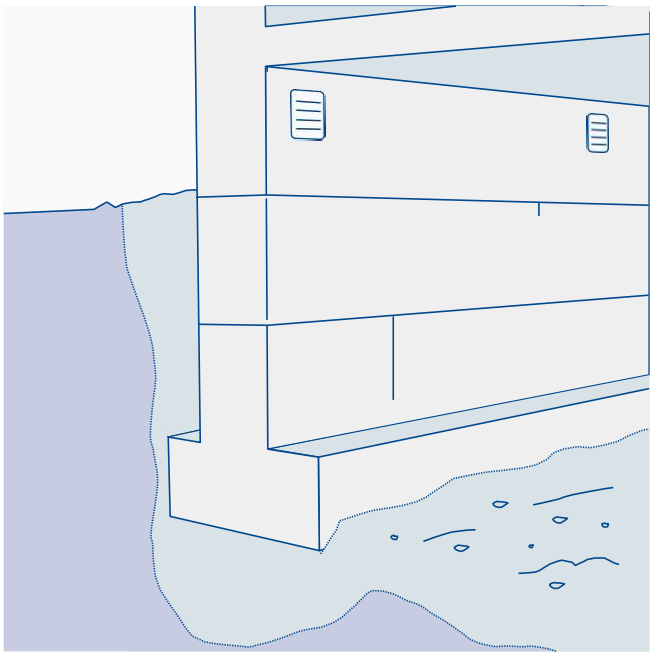
När varm luft ventileras in i en kall krypgrund, kyls luften ned och kondensation uppstår. Det kan i sin tur leda till fukt- och mögelskador.

Bland de vanligaste och säkraste åtgärderna för fuktiga krypgrunder är att förse dem med en fast monterad avfuktare som sänker fuktigheten i grunden, och fungerar även i låga temperaturer, en så kallad sorptionsavfuktare. I samband med installationen bör marken i krypgrunden täckas med ett avdunstningsskydd, till exempel kraftig plastfolie, och eventuella ventiler i grundmurarna sätts igen.
