Besiktningsprotokoll

Fastighetsbeteckning: Söderby 1:18	
Fastighetsadress: Söderby 12	
Postnummer: 335 91	Ort: Gnosjö

Besiktningsdatum: 2026-10-27	Protokollnummer: 70010636
Temperatur: 9 °C	Väderlek: Mulet
Tekniker: Tomas Odelrot	
E-post: tomas.odelrot@Anticimex.se	
Kontor: Jönköping	
Närvarande: Representant för fastighetsägare

Besiktningsutlåtande

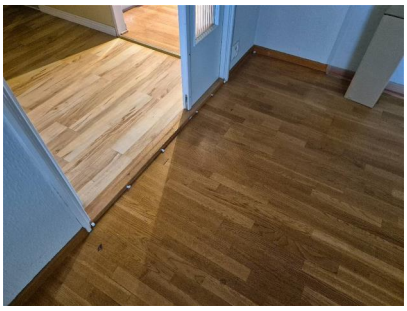
Entréplan / Vardagsrum

Torra missfärgning i golv.

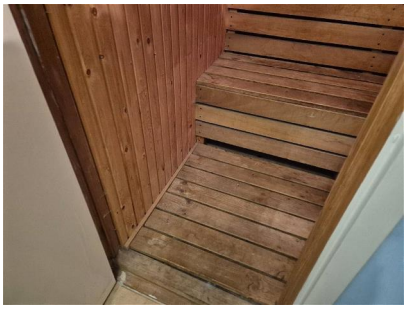
Källarplan / Tvättstuga/Dusch

Våtutrymmet har äldre golvbrunn och yt/tätskikt.

Eftersom funktionen, som innebär att ytskiktet/tätskiktet ska vara vattentätt, kan vara nedsatt finns en ökad risk att vatten tränger igenom ytskiktet/tätskiktet med vattenskador i omkringliggande konstruktioner som följd.
