Besiktningsprotokoll

Fastighetsbeteckning: Märsön 3:21	
Fastighetsadress: Laxvägen 4	
Postnummer: 745 92	Ort: Enköping

Besiktningsdatum: 2026-10-09	Protokollnummer: 69975562
Temperatur: °C	Väderlek: Regn
Tekniker: Clas Rosendal	
E-post: clas.rosendal@anticimex.se	
Kontor: Västerås	
Närvarande:

Byggnadsbeskrivning Bostadsbyggnad

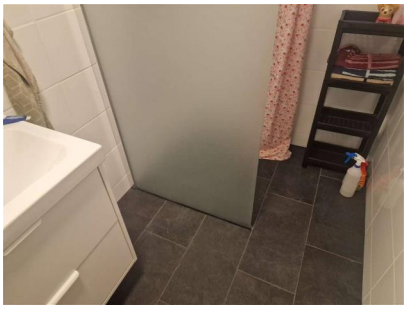
Entréplan / Dusch/Toalett

Golvlutning.

Golvfall mot golvbrunnen är bristfälligt utfört.

Normala fuktvärden indikerades mot klinker/kakel.

En viss fukt tränger alltid in bakom kakel/klinker via fogarna, detta är helt normalt och innebär inte att tätskiktet/ våtrumsisoleringen under kaklet/klinkern är bristfälligt eller ur funktion.
