Besiktningsprotokoll

Fastighetsbeteckning: LILLA EDET FUXERNA 6:128	
Fastighetsadress: Höglundavägen 9	
Postnummer: 46335	Ort: Göta

Besiktningsdatum: 2026-10-26	Protokollnummer: 70025368
Temperatur: 11 °C	Väderlek: Regn
Tekniker: Stellan Kjellberg	
E-post: stellan.kjellberg@anticimex.se	
Kontor: Uddevalla	
Närvarande:

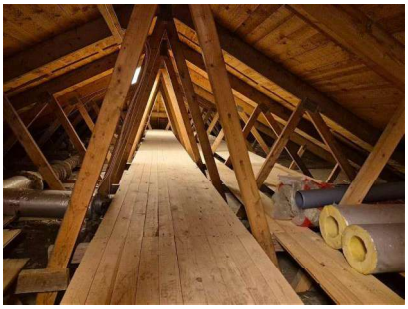
Utvändigt / Vind

Inget att notera.
