Besiktningsprotokoll

Fastighetsbeteckning: Selen 6	
Fastighetsägare: Freddy Nordberg	
Fastighetsadress: Lantmannavägen 2	
Postnummer: 447 34	Ort: Vårgårda

Besiktningsdatum: 2026-02-09	Protokollnummer: 69544780
Temperatur: -4 °C	Väderlek: Klart
Tekniker: Linus Elfström	
E-post: linus.elfstrom@anticimex.se	
Kontor: Borås	
Närvarande: Fastighetsägare

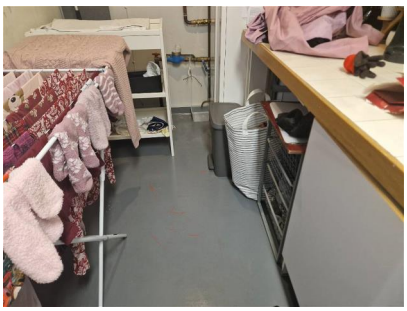
Entréplan / Tvättstuga

Våtutrymmet har äldre yt-/tätskikt. Det noterades att golvbrunnen är en äldre gjutjärnsbrunn.

Kontakta en behörig våtrumsentreprenör för en renovering. I samband med renoveringen bör omkringliggande konstruktioner kontrolleras för att upptäcka eventuella följdskador.
