Besiktningsprotokoll

Fastighetsbeteckning: Ungraren 27	
Fastighetsadress: Andréevägen 38	
Postnummer: 55466	Ort: Jönköping

Besiktningsdatum: 2026-10-26	Protokollnummer: 70014661
Temperatur: 8 °C	Väderlek: Mulet
Tekniker: Tomas Odelrot	
E-post: tomas.odelrot@Anticimex.se	
Kontor: Jönköping	
Närvarande: Fastighetsägare

Besiktningsutlåtande

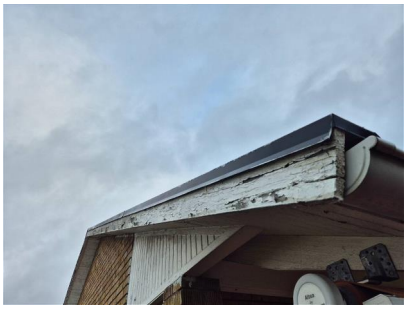
Utvändigt / Tak

Yttertaket är äldre.

Takpannor, plåtdetaljer, genomföringar, vindskivor, takfot och underlag är äldre. Eftersom husets taktäckning är äldre har det ett minskat motstånd mot vatteninträngning. Detta i sin tur kan leda till fuktskador på träläkt och vidare ner i underliggande konstruktioner. Trasiga pannor finns. Läs mer under "Vind".
Tak är kontrollerat från mark, vind och takstege.
